Bevizsgálási jegyzőkönyv

Termék: Ford-13 gyújtókábel készlet (gázhoz kis ellenállással)
Vevő: XY
A vásárlás ideje: 2011.10.03.
Visszaküldve: 2013.10.11. Az önként vállalt 3 év garanciális időn belül.
A hiba leírása: A vevő elmondása szerint:
A kábelt a tájékoztatóban feltüntetett típushoz használta LPG-benzin üzemanyaggal taxi üzemben kb 100.000 Km-t.
Az autó rángatni kezdett, a Ford márkaszervíz megállapította, hogy az 1. és a 3. henger kábele rossz.

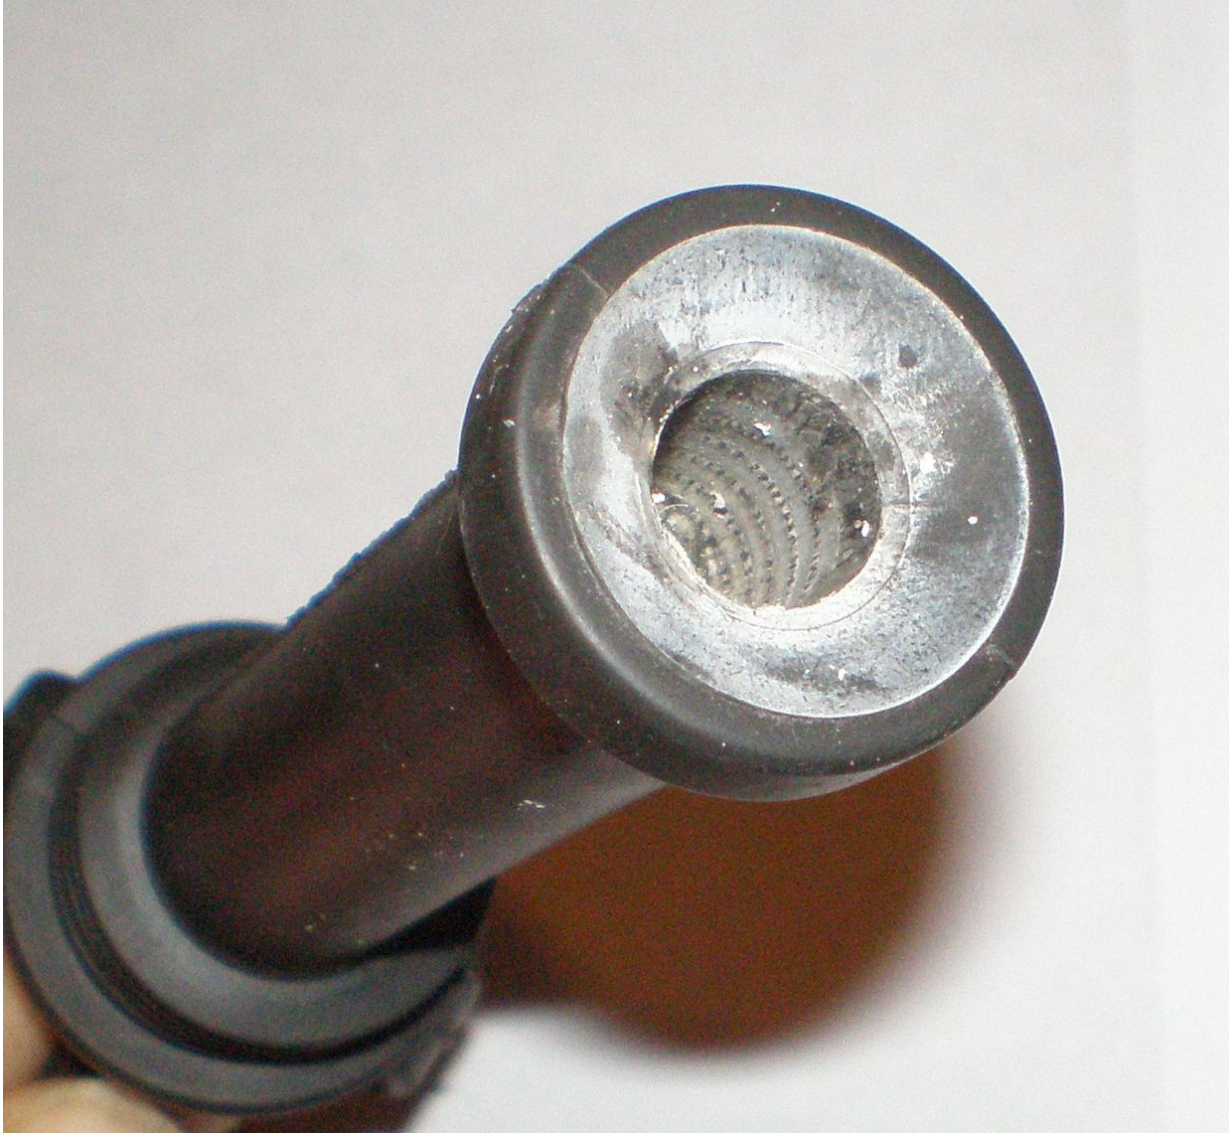
Szentendre 2013.10.12.
Melléklet: fotók

Szemrevételezés A kábelek az üzemelés körülményeinek megfelelő állapotban vannak, vágás, kidörzsölődés, szakítás, rágás, túlzott mértékű szennyeződés nyomai nem láthatók. A gyújtótrafó csatlakozók teljesen épnek látszanak.
Az 1. és 3. kábelek gyertyagumijának a gyertyával érintkező végén és a gyertyagumi belső felületén erős szürke színű elváltozás látható. (Ld fotó)
A gyertyagumi és a trafó harangok elmozdítása után megállapítható, hogy a saruk a szereléskor rögzített állapotban vannak, nem lazultak, nem szakadtak le. A gyertya saruk a használatnak megfelelő mértékben enyhén korrodáltak.

az 1. és a 3. kábel beépítésre alkalmatlan állapotban van.
a 2. és a 4. kábel a használatnak megfelelő állapotú, beépíthető.
Az 1. és a 3. kábelek meghibásodása nem vezethető vissza anyag, vagy gyártási hibára.
A gyertyagumikon látható elváltozást a gyertya szigetelőjén kialakuló kúszószikra okozta. Amikor ez kialakul akkor a hengerben gyújtáskimaradás, ezzel együtt égéskimaradás van.
A kúszószikra jellemzően két ok miatt alakulhat ki.
- Rossz állapotú, kopott, megnövekedett elektródahézagú gyertya (LPG-nél gyakori)
- kábel helytelen csatlakoztatása (nem érintkezik a saru a gyertyával)
Az itt látható nagyon elhanyagolt esetben a gyertyák és a kábelek együttes cseréje szükséges.

A meghibásodást a fentiekben leírt helytelen üzemeltetés okozta ezért
